Ytvatten

Kapitel 2

I detta kapitel beskrivs lagrum, ansvarsfördelning, kommunens strategiska ställningstaganden, nulägesstatus och åtgärdsbehov för Sollentunas sjöar och vattendrag. Kapitlet fokuserar på specifika beskrivningar av Sollentunas sjöar och vattendrag.

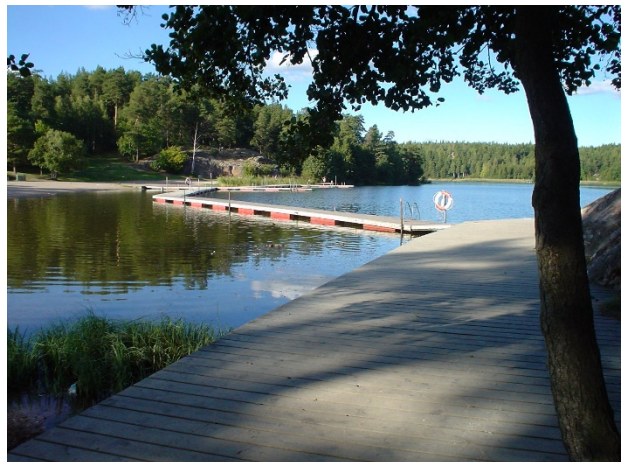
Stora kommunala brygganläggningar finns vid badplatserna i Rösjön (bild till höger är från 2003). Bryggorna utgör dock ett viktigt element i att främja bad och friluftsupplevelser i sjön. Vid en biotopkartering 2014 noterades 17 mindre bryggor i sjön (Naturvatten i Roslagen 2014). Det är inte ett ringa antal med tanke på sjöns storlek. Påverkan på de grunda vattenmiljöerna bedöms inte vara försumbar.

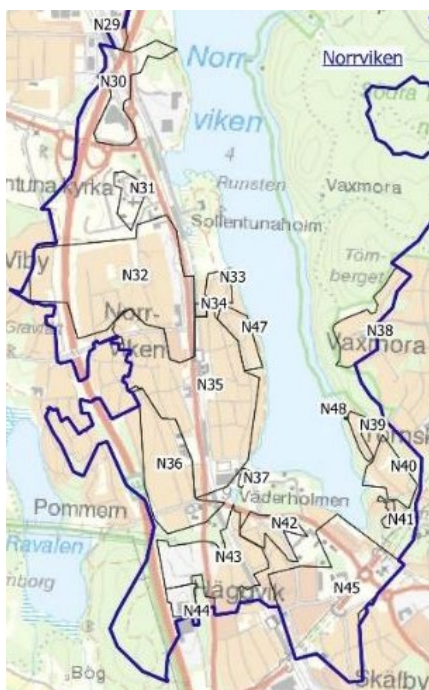
Den totala fosforbelastningen på Norrviken från Sollentunas tekniska avrinningsområden är 163 kg/år. Innan rening finns ett reningsbehov om 78,5 kg/år. De fyra anläggningarna som finns i Sollentuna (Svartbäcksdammen, Lillsjödammen, Trollängsdammarna och Bredden dagvattenäng) bedöms totalt sett avskilja 63,2 kg/år. Det innebär ett återstående reningsbehov av fosfor från Sollentunas tekniska avrinningsområden om cirka 15 kg/år. Vissa osäkerheter råder dock eftersom den beräknade reningen i de fyra dagvattenanläggningarna konsekvent överstiger identifierat reningsbehov inom avrinningsområdet. Det innebär att det verkliga reningsbehovet kan vara större än beräknat, upp till cirka 35 kg/år. Ytterligare åtgärder för rening av vatten från tekniska avrinningsområden N30, N35 och N45 (se figur ovan, StormTac 2019) behöver utredas.

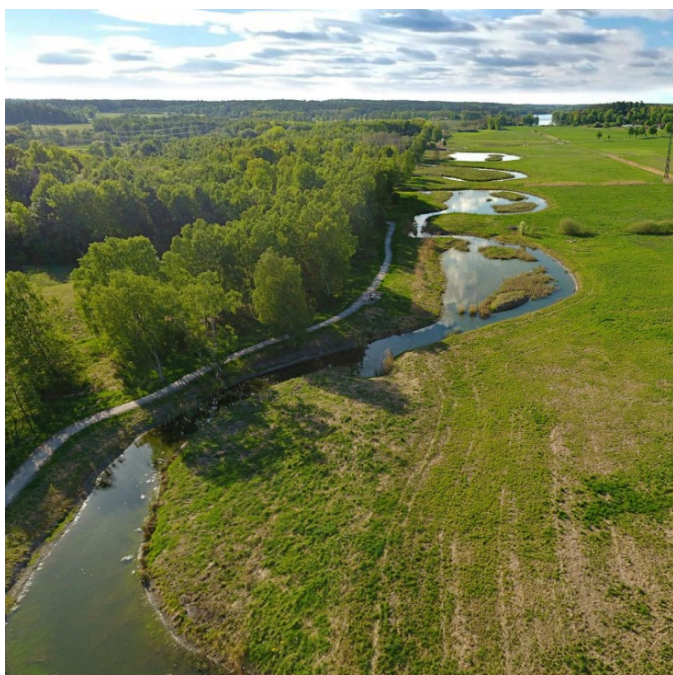
I samband med restaureringen som genomfördes 2016, och som innebar att vattendraget åter fick ett slingrande förlopp (se figur till vänster), hävdes markavvattningsföretaget. På en sträcka av cirka 600 m färdas vattnet nu cirka 1200 meter. Ett dämme installerades under en gångbro nedströms den restaurerade sträckan för att kunna reglera ån uppströms mot Norrviken. Dämmet är utformat för att möjliggöra faunapassager. Det finns ingen satt vattennivå för Edsån som måste hållas. Syftet med dämmets utformning är att kunna efterlikna årstidsvariationer men att samtidigt kunna säkra vatten i de nyanlagda våtmarksområdena.

Före 1857 hade Edsån ett naturligt slingrande lopp. I mitten av 1800-talet gjordes ån rak för att kunna transportera större mängder vatten från sjön Norrviken i samband med det sjösänkingsarbete som då genomfördes.

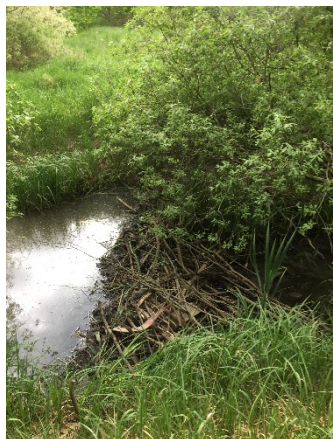
starr, bredkaveldun, vass och säv. Botten består främst av lera (Naturvatten i Roslagen 2014). Vid normal- till högvattenstånd bedöms fiskar kunna vandra i hela vattendraget under förutsättning att bäverdämmen (se figur till vänster) inte orsakat vandringshinder och att befintliga fisktrappor vid golfbanans dammar är fungerande. Arterna abborre, gädda och mört har noterats i vattendraget. Fiskdöd (med naturliga orsaker) har noterats, nu senast i februari 2019. Endast äldre data på vattenkemi och bottenfauna finns att tillgå (Elkan 1997). Dessa undersökningar indikerade ett övergött vattendrag, men det är oklart hur väl undersökningarna speglar dagens situation. Inga uppgifter om kiselalger finns att tillgå. Ingen försurningsproblematik föreligger.

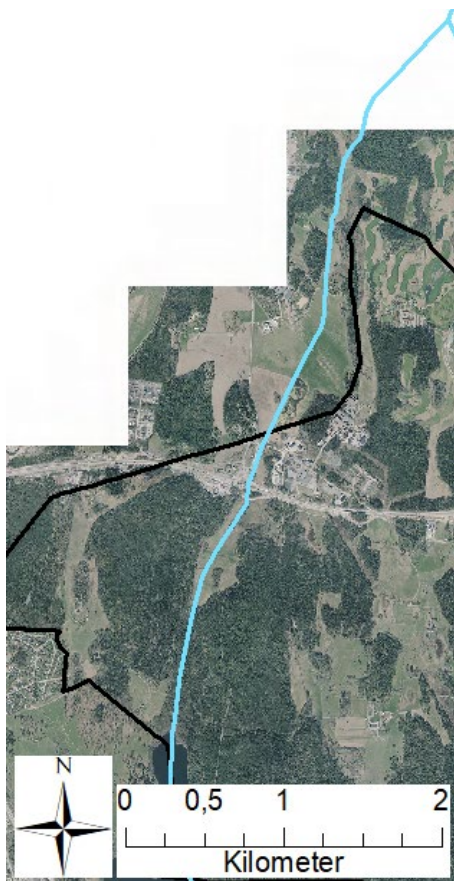
Hjältarbäcken i Sollentuna kommun tillsammans med Dammhagsån inom Upplands Väsby kommun utgör tillsammans det vattendrag som går mellan Översjön och Edssjön (se figur till vänster, ljusblått streck markerar vattendragets ungefärliga sträckning). Vattendraget är totalt cirka 4,3 km långt. Troligtvis har vattendraget i flera omgångar påverkats av reglering, både av det markavvattningsföretag som finns runt vattendraget i dagsläget samt av sjösänkingsföretag som verkade i området runt Översjön under åren 1879-1967 (läs mer om detta under Översjön ovan).
